SRAM richiama il meccanismo di rilascio rapido ZIPP

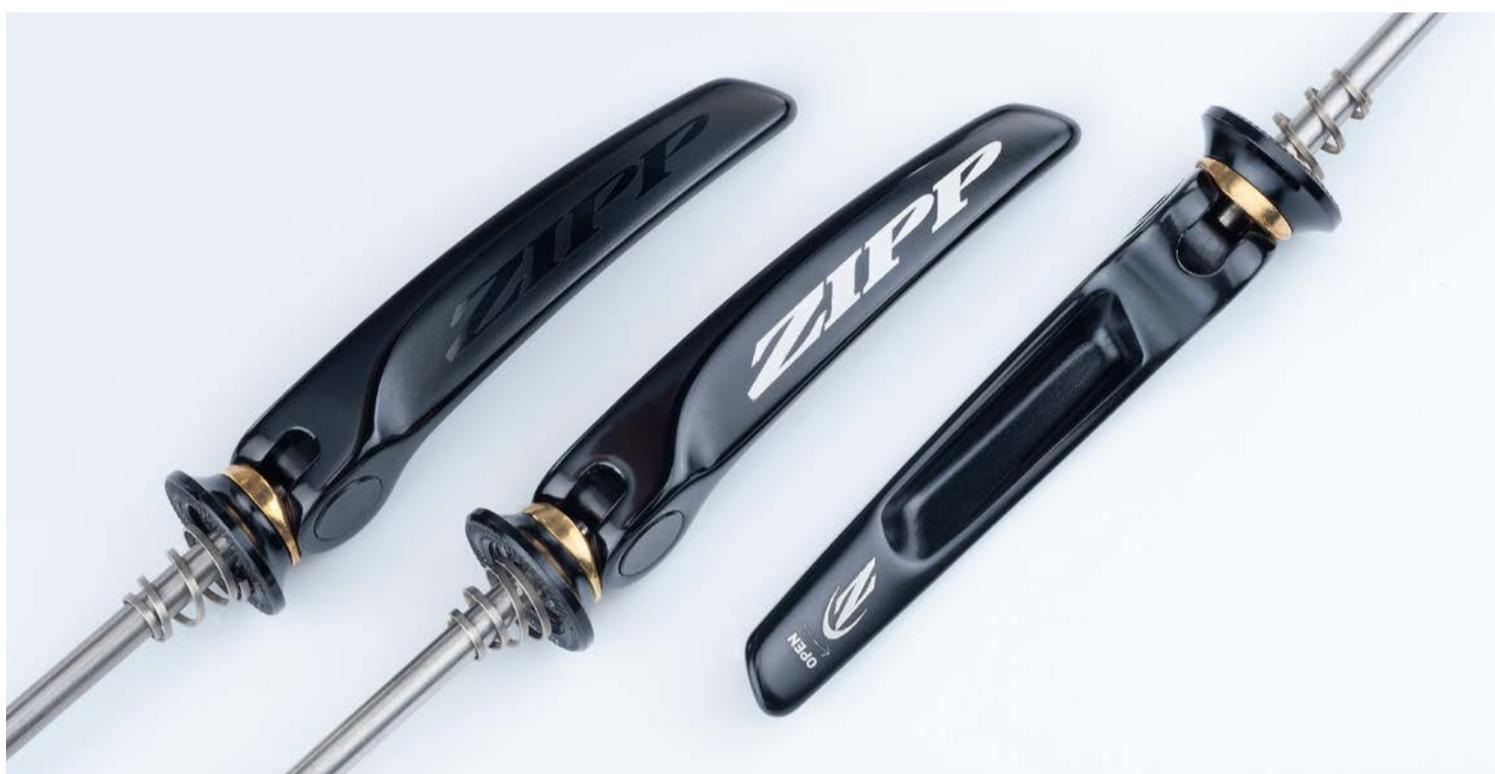
SRAM, in collaborazione con il CPSC, ha avviato un richiamo dei degli sganci rapidi Zipp che non riescono ad innestarsi nella posizione di chiusura producendo rischi di incidenti e lesioni. Finora non sono stati riscontrati eventi legati a questo difetto che abbiano portato a incidenti e lesioni.

A livello internazionale sono stati venduti 18.530 sganci rapidi in titanio e acciaio tra marzo e il 15 dicembre 2015. Non sono disponibili codici UPC o numeri seriali, ma i meccanismi di sgancio rapido interessati possono essere riconosciuti dalla forma della leva a sgancio rapido e dall'assenza di indicazioni identificative sul lato posteriore e al centro della leva, come mostrato di seguito.

Foto 1: viste anteriore e posteriore dello sgancio rapido:

Si consiglia alla clientela di sospendere immediatamente l'impiego degli sganci rapidi Zipp richiamati e di contattare SRAM o un rivenditore di cicli locale per la sostituzione gratuita.

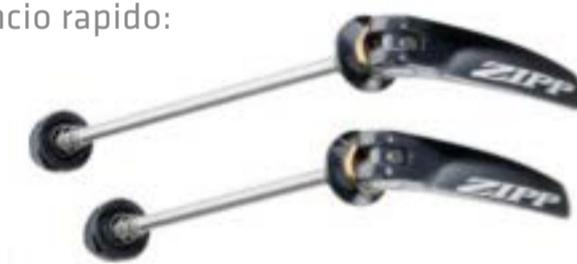
Foto 2: vista laterale del meccanismo di sgancio rapido:

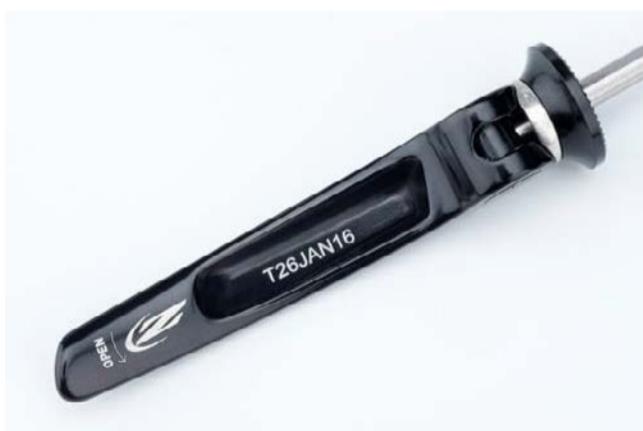
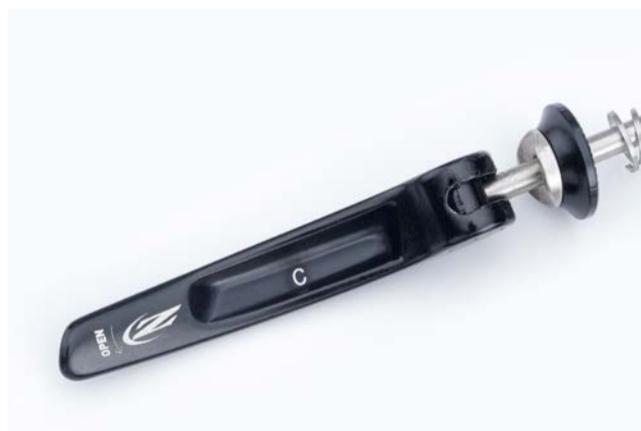
I nuovi meccanismi di sgancio rapido di Zipp, forniti alla clientela a titolo di ricambi, presentano o una "C" sul lato posteriore della leva o un codice della data sul lato posteriore della data (vedere le immagini riportate di seguito).

Foto 3 e 4: vista posteriore con il codice della data e vista posteriore con "C"
